令和 5 年 2 月 16 日

令和 5 年 2 月 10 日神奈川県横浜市保土ヶ谷区石井町土砂崩れ（第二報）  
地質概要資料調査及び現地調査報告

一般社団法人横浜海洋研究所 自然災害研究センター

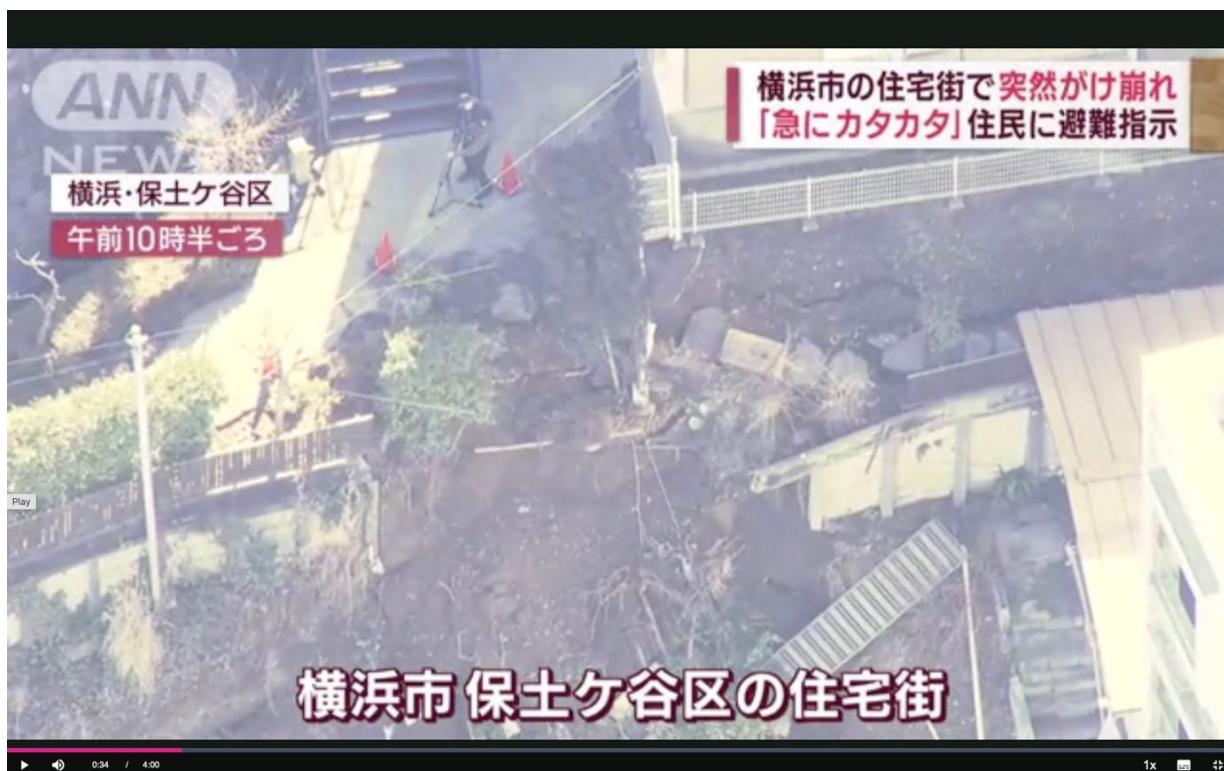
土砂崩れ発生地点を図1及び図2にそれぞれ赤丸で示す。報道によると、土砂崩れは令和5年2月10日18時すぎに発生、3階建てマンション建物と北側の2階建て住宅との間の斜面が幅7m、高さ5mにわたり崩壊した(図3)。人的被害はなく、同日21:30に12世帯13名に避難指示が発出された。現地調査(2月15日)の際、斜面はブルーシートで覆われており確認できなかったが、報道による映像を見る限り、土砂が崩壊した斜面には土砂災害防止の対策工がなされていない(図4)。斜面の土砂はコンクリート土留め板にて支持されていたが、土砂崩れによりコンクリート板が損壊し、土砂が北側の敷地に流出したものである。

崩壊した斜面の地中には配管が認められ(図3、図4)、後述する地形図判読及び現地調査から、崩れた土砂は小規模な谷埋め盛り土であると解釈される。図2の鳥瞰図からも、崩壊地点の斜面は、小規模な谷(沢)地形であることがわかる。

図 3. 崩落した斜面 (R5/2/11 テレビ朝日)。土砂がコンクリート柵板を損壊し、北側（下位）の敷地に崩れている。右側の崩壊していない部分の斜面に亀裂が見られる

本件事案のような谷埋め盛土は、小規模であっても土砂災害に脆弱であり、その斜面のリスクは認識されていなかったものと思われる。コンクリート板壁の倒壊時に人がいれば、人的被害が発生していた可能性がある。発災現場の映像では、斜面の崩壊していない部分に亀裂が認められる（図 3）。今後、地震や降水で更に崩壊する二次災害の可能性は排除できないため、防災の観点から、早急に斜面の状況を把握し、対応を検討することが望まれる。

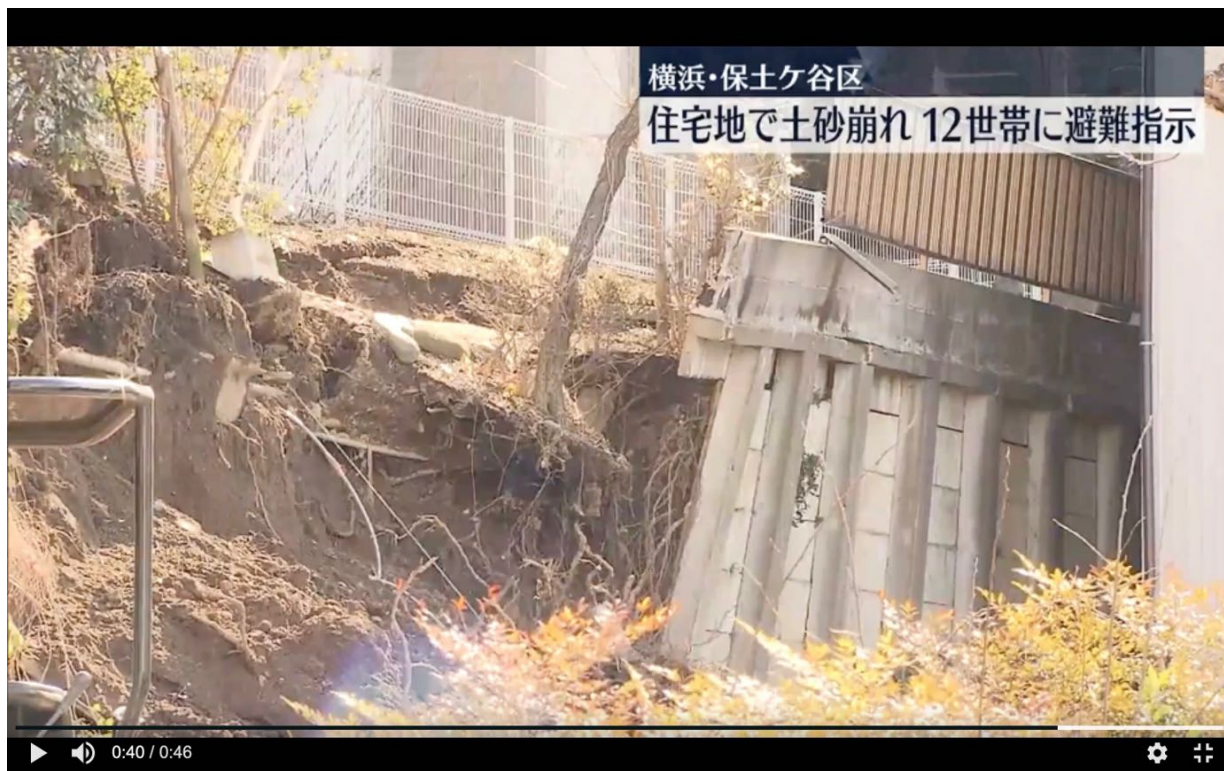
図 4. コンクリート柵板 (R5/2/11 日本海テレビ)。斜面には土砂災害の対策工が見られない。崩落した斜面には配管が認められ、盛り土であると考えられる

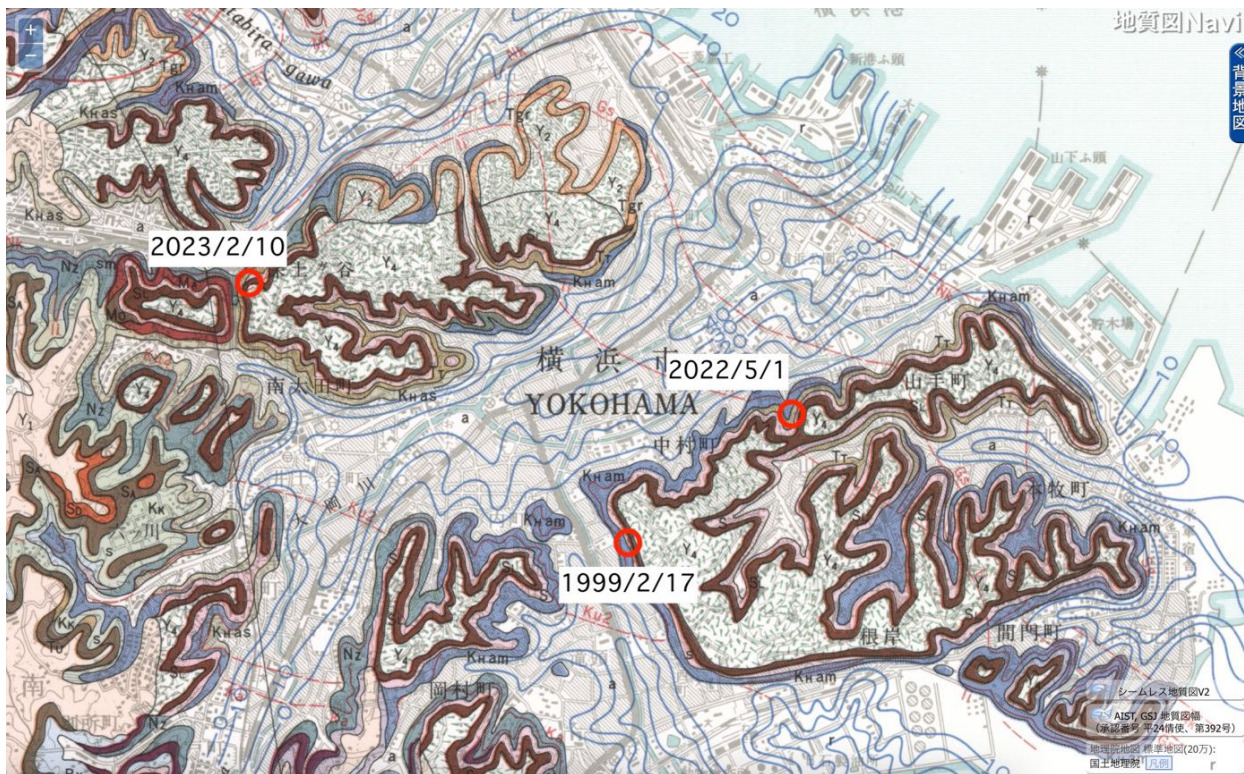
図5の地質図（昭和57年発行）に、上記各土砂災害発生地点を赤丸で示す。水色の地層は基盤の上総層群で、砂泥互層から成り、横浜市東部ではほぼ水平に分布する。その上位には後期更新世に堆積した相模層群の下末吉層（桃色）の砂泥層、下末吉ローム層（茶色）が分布し、段丘面には新期ローム層（緑色の点々）が分布する。土砂崩れは、このような段丘地形縁の崖で発生する傾向にある。平成11年2月の本牧台地段丘崖崩落では、上総層群の岩盤が崩落し、上位の相模層群の段丘堆積物が引きずられるように崩壊したとされる（文献1）。

図5. 昭和57年発行5万分の1地質図幅「横浜」（文献2）を改変。土砂災害発生地点を赤丸で示す。

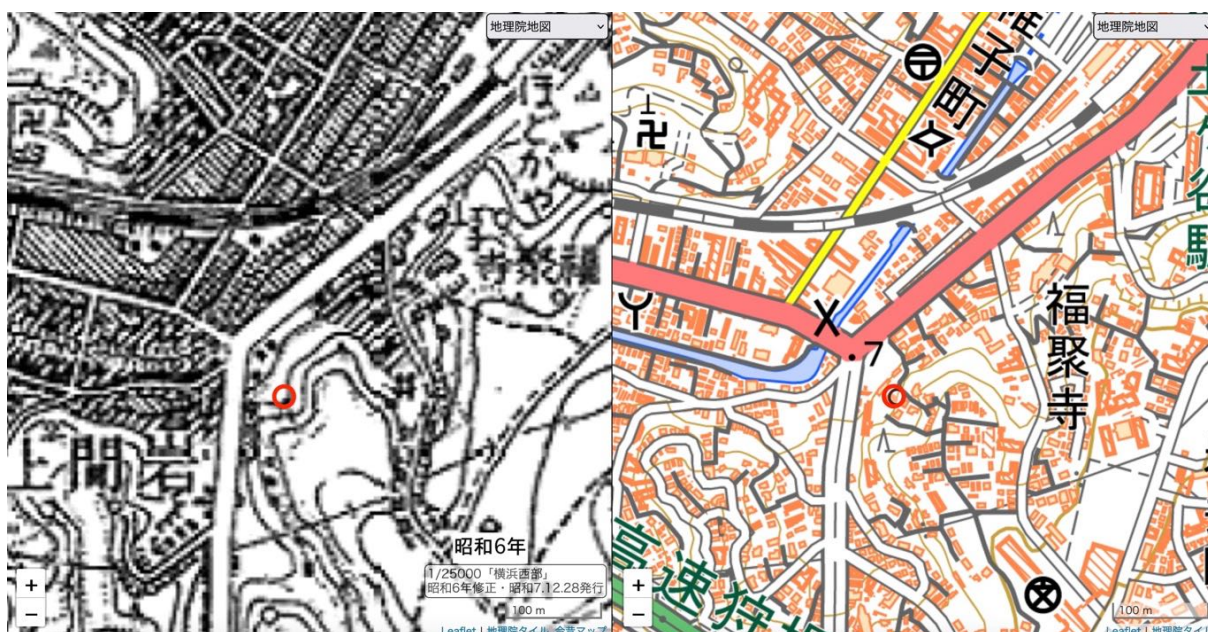
次に、本件発災地点周辺の地形を判読・検討する。昭和6年の地形図（図6左図）では、当該斜面の宅地造成前には、発災地点（赤丸）が沢筋に位置することが読み取られる。他方、右図（現行の地理院地図）では等高線の湾曲が緩やかになっている。これは、戦後の宅地造成により、小規模な谷が造成により埋められたことを示唆する（谷埋め盛り土）。

造成前の谷地形では、沢筋に水が流れていたものと考えられる。図6の地形図及び図2の鳥瞰図を見ると、崩壊した斜面（図2の赤丸）及びその南側の3階建てマンションは、盛り土前は沢の流れ（谷底）に位置していたものと考えられる。

図6. 今昔マップ（文献3）。左図は昭和6年、右図は現行の地形図。土砂崩れ発生地点を赤丸で示す

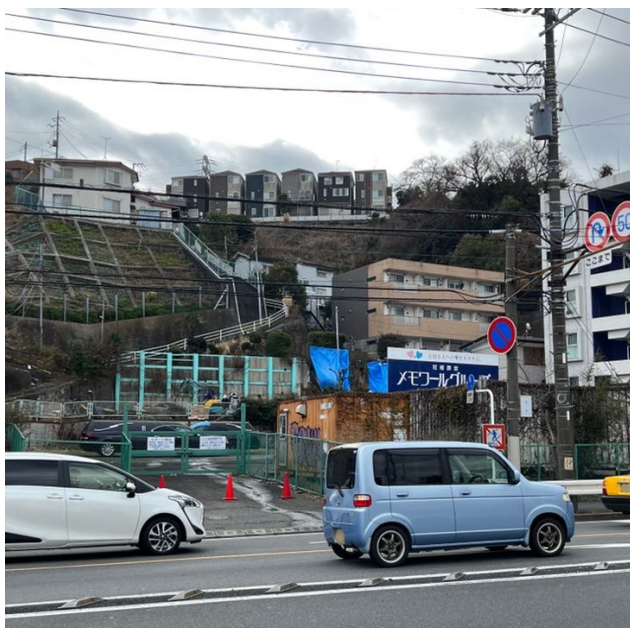
図7に北西側の道路から撮影した谷地形の全景を示す。看板の奥、ブルーシートで覆われている辺りが土砂崩れ発生地点である。谷の兩岸は段丘崖の急斜面であることがわかる。段丘崖の比高は、道路付近の氾濫原（河川沿いの平地、沖積地）から30 m～40 mである。谷の幅は、氾濫原との境界部にて崖麓線の間を計測すると約30 mである（図8）。

図7. 谷地形を北西側から撮影。ブルーシートで覆われている部分が発災地点。

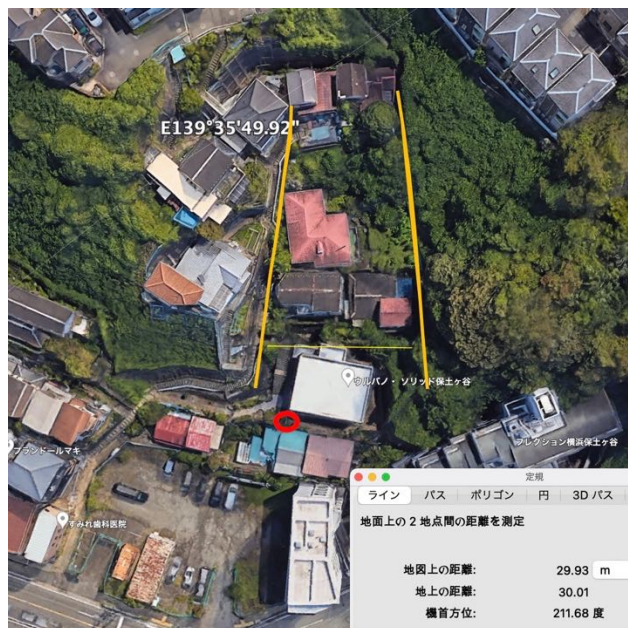
図8. 谷地形を真上から望む(Google Earth)。赤丸は発災地点、橙色は崖麓線。

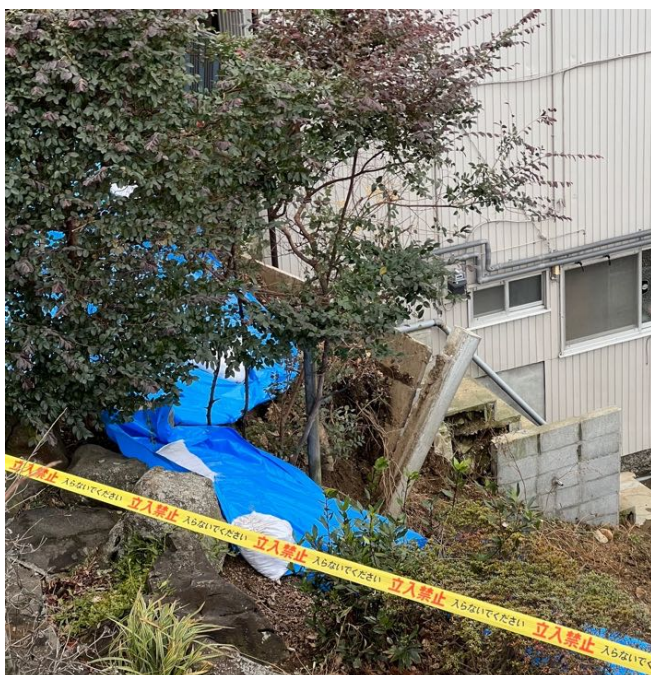
第一報の段階では、コンクリート板は土留め目的か、土地境界を示す目的の板壁であったかにつき、映像（図 3、図 4）では不明瞭であった。これについては現地調査にて、斜面の土砂がコンクリート板に接しており、土留め板であることを確認した（図 9）。コンクリート板の高さは崩壊地点で約 2 m であり、盛り土の土圧を支える施工である。コンクリート土留めに排水工は確認できないが、柵板の間から排水される可能性はある（図 10）。

図 9. コンクリート土留め板を上位から撮影。

コンクリート柵板のみにて、約 2 m の厚さ（高さ）の土砂を支えることは、リスクが高いと考えられる。更には排水工が確認されなかったことから、損壊したコンクリート土留めは、元来集水地である沢の水が滞留する盛り土の土圧に耐えていた状況であったと考えられる。

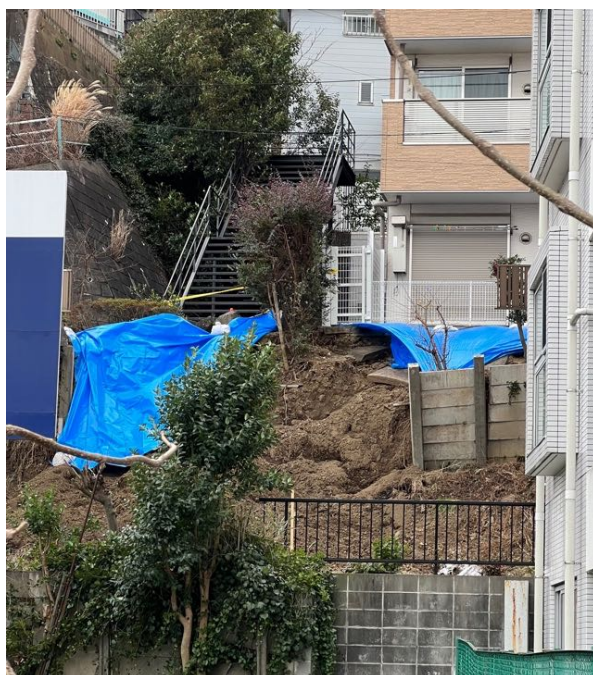
今回崩壊した斜面は 3 階建てマンションの北西側に位置し、この土塊は現地調査による観察（図 10）及び報道映像を観察（図 3、図 4）する限り未固結の土砂であり、これは段丘を構成する堆積岩ではなく、盛り土であると考えられる。報道の動画（図 1、図 2）に見られた崩壊斜面の地中に見られる配管類は、現地調査ではブルーシートで覆われており確認できなかった。

図 10. 土砂崩れ地点を道路側（北西）から撮影。

図 10 は道路側から谷に向かい（南東方向）土砂崩壊地点を撮影したものであり、谷の斜面にひな壇型の造成地が開発されていることがわかる。

土砂が崩壊した斜面を支える土留め板の北西側（斜面の下側）には、厚さ約 1.7 m、幅約 4 m の斜面が見られる。この斜面にも排水パイプ等は確認できない（図 10）。その西側にはコンクリート板から約 1 m を隔てて 2 階建ての家屋があり、幅約 3 m 分の斜面は存在しない。土砂崩壊地点の東側（沢の右岸側）では、高さ約 3.7 m の土砂が H 型鋼親杭（図 7 及び図 11 の緑色）に固定されたコンクリート柵板で土留めされている。

土砂が流入した段（図 11）の北西側は、約 2 m の高さのコンクリート柵板による土留め（一部ブロック塀）があり（図 10）、その下段は氾濫原で駐車場になっている（図 7、図 12）。

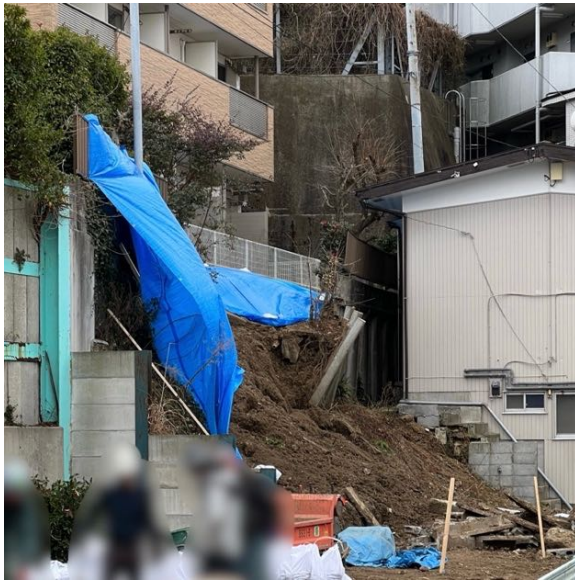
崩壊地点周辺のひな壇盛り土の状況につき、谷の斜面を側方（右岸側、東側）から観察した（図 11）。また、崩壊地点付近における右岸側から見た斜面の模式断面図を図 12 に示す。模式断面図に示す各構造物の長さは、周辺に設置される物品（コンクリート柵板、コンクリートブロック等）の標準寸法を参考にした目測、又は Google Earth の定規機能で計測した。

図 11. 土砂崩壊地点を側方（東）から撮影

なお、土砂が流れ込んだ敷地（図 11; 作業員や資材が見られる地面）にて宅地造成工事が行われていたとの報道があったが（R5/2/11 テレビ朝日）、現地にて斜面を観察する限り、本件土砂崩れと工事とは無関係であると思われる。

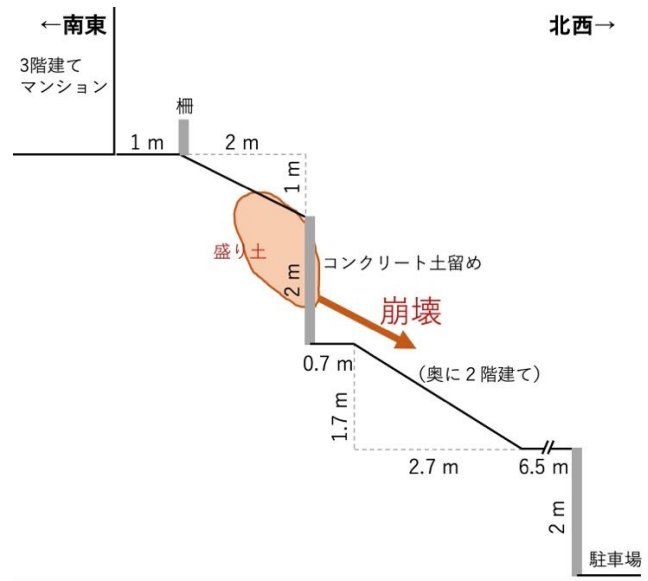
図 12. 土砂崩壊地点の模式断面図（東側から）

以上の検討事項を念頭に、ハザードマップを確認する。本件横浜市保土ヶ谷区石井町の土砂崩れ発生地点は、横浜市土砂災害ハザードマップでは、沢地形の斜面全体が急傾斜地崩壊危険箇所に指定されているが、土砂災害警戒区域には指定されていない（図 15）。谷の中心線の傾斜は約 24.4°であり（図 13）、斜面の傾斜若しくは高さ又はコンクリート土留めの高さが土砂災害警戒区域指定の要件（急傾斜地の斜度 30°以上且つ高さ 5 m 以上）に満たない（図 12）ことが、土砂災害警戒区域に指定されていない理由であると考えられる。

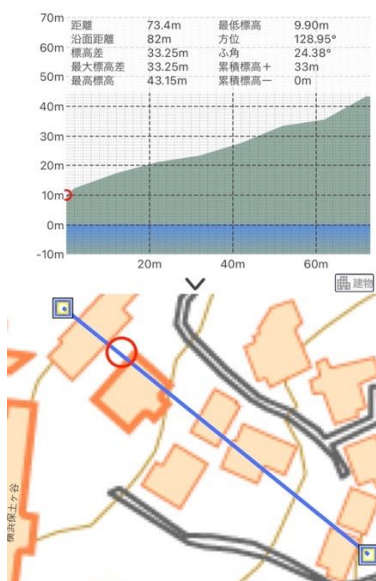
図 13. 谷の傾斜（スーパー地形）。

すなわち、段丘の縁で小規模な谷を形成する斜面（図 13; 平均勾配 24.4°）に、ひな壇上に造成された谷埋め盛り土の住宅地にて、土砂崩れ防止対策工がなされていない状況で土砂崩れが発生し、コンクリート土留め板が損壊したものと考えられる。

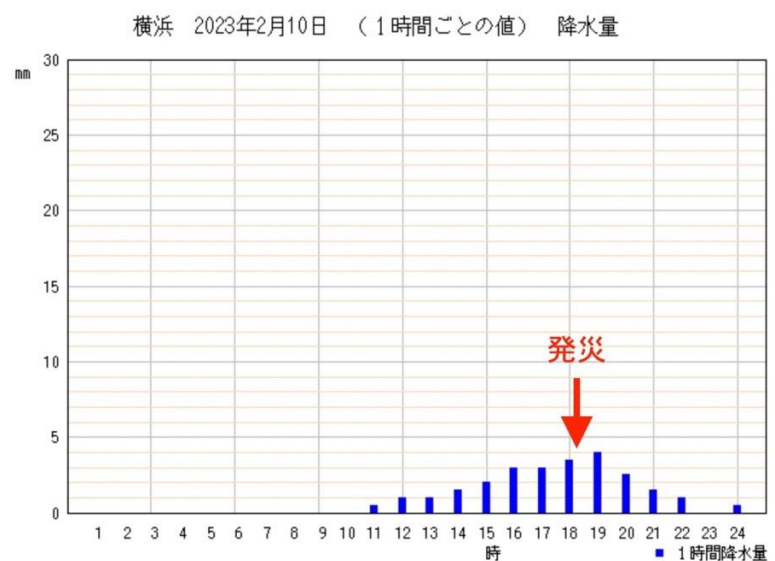
図 14. 令和 5 年 2 月 10 日の降水量。発災は 18 時台（文献 4）。

土砂崩れの発生要因として地震と豪雨が挙げられるが、本件土砂崩れ発生の前に地震は観測されていない。横浜における降水量は、気象庁によると 2 月 10 日に 25 mm で、最大降水量は発災後 19 時台の 1 時間 4 mm である（図 14）。発災した 18 時台までの累積雨量は 15.5 mm と、少量である。それ以前の降水は、1 月 27 日に 2.5 mm 観測されている（文献 4）。

従い、2 月 10 日の降水が斜面崩壊の単独原因ではないと考えられる。発災地点は、造成前は集水地点の沢であった場所にひな壇盛り土が施工され、その斜面に対策工がなされない状態で水を含む盛り土斜面が劣化した状況に、少量の降水で斜面が崩落したものと考えられる。

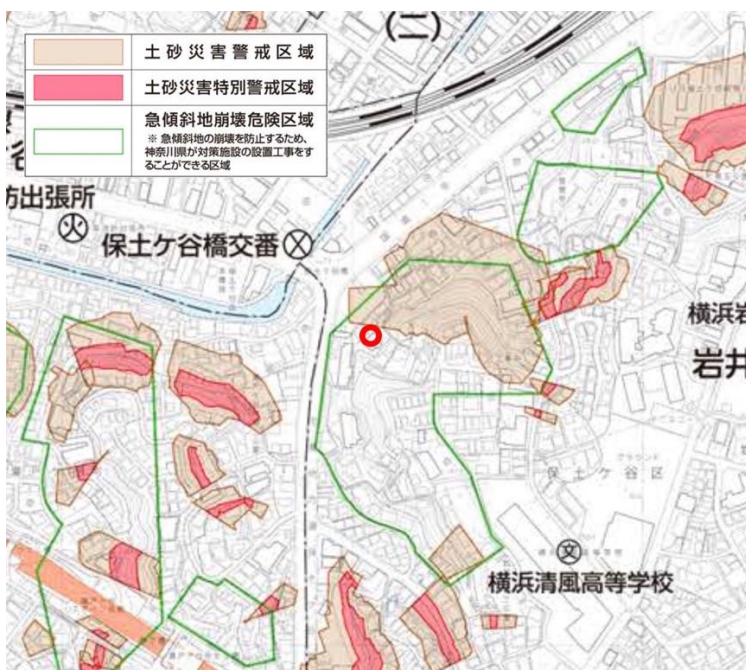
なお、土砂崩れ地点（図 15 の赤丸）の北側に近接する土砂災害警戒区域（茶色）は、沢右岸の段丘崖の斜面である。

図 15. 横浜市ハザードマップ（文献 5）。土砂災害発生地点を赤丸で示す。

同様の小規模な谷埋め盛り土は、市内にも多数存在するものと思われる。また、平成 11 年 2 月に発生した本牧台地段丘崖の大規模な崩落事案（文献 1）においても、斜面崩落の引き金は地震や豪雨ではない。横浜市内には同様の段丘崖が各所に分布しており（図 5）、斜面の高さや傾斜が土砂災害警戒区域指定の基準に満たない場合においても、又はハザードマップに示されていなくても、防災のために安全対策の検討は重要であると思われる。
