令和 5 年 2 月 16 日

令和 5 年 2 月 10 日神奈川県横浜市保土ヶ谷区石井町土砂崩れ（第二報）  
地質概要資料調査及び現地調査報告

一般社団法人横浜海洋研究所 自然災害研究センター

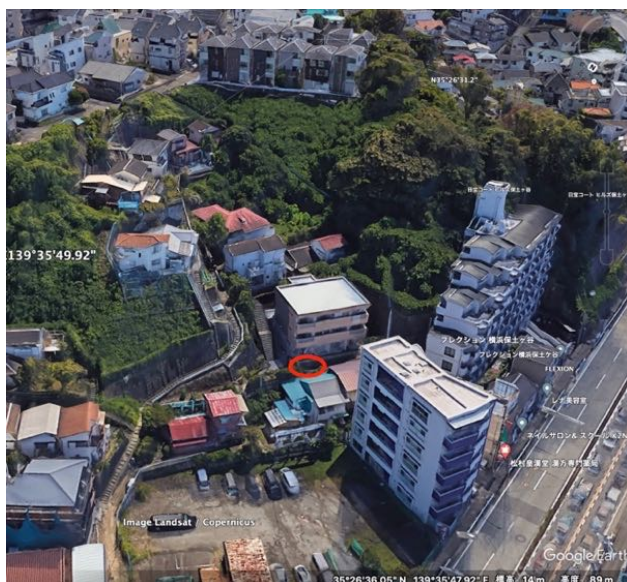
図2. 斜面崩壊箇所(Google Earth)

崩壊した斜面の地中には配管が認められ(図3、図4)、後述する地形図判読及び現地調査から、崩れた土砂は小規模な谷埋め盛り土であると解釈される。図2の鳥瞰図からも、崩壊地点の斜面は、小規模な谷(沢)地形であることがわかる。

造成前の谷地形では、沢筋に水が流れていたものと考えられる。図6の地形図及び図2の鳥瞰図を見ると、崩壊した斜面（図2の赤丸）及びその南側の3階建てマンションは、盛り土前は沢の流れ（谷底）に位置していたものと考えられる。
